Grundejerforeningen Kildeholm, Ølstykke

Tilstandsvurdering af stibelægninger og
Forslag til kommende arbejder

31. maj 2022

**TEKNOLOGISK
INSTITUT**

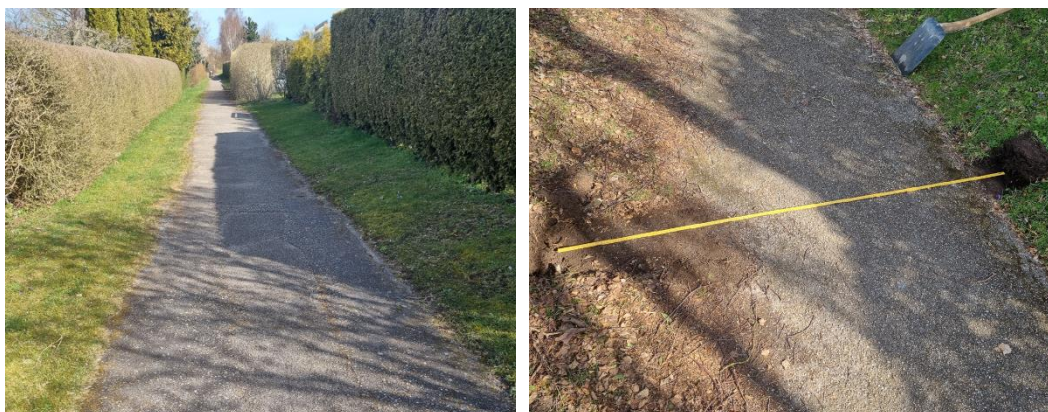
Figur 2 – Sti mellem Fyrkantvej og Lindholmvej

Stien er forholdsvis jævn, og har en bredde på 2 meter, når bevoksning fjernes. Mængden af bevoksning varierer, men er generelt på minimum 10 cm i hver side. Stien har en længde på ca. 190 m.

Stien har flere lapper, samt et delstykke, hvor der er anvendt et grovere asfaltmateriale til lapning i forhold til den resterende belægning. Belægningen indeholder et begrænset antal rodskader, men har flere revner, som generelt alle har bevoksning voksende op igennem. Specielt for denne sti er en hæk, som er placeret helt ud til stien, som også ses af Figur 2, hvilket er oplyst er imod foreningen vedtægter.

Stierne har generelt et problem med græs- og ukrudtsbevoksning. For de nordlige stier, kan det ses af Figur 2 og Figur 3 at det går ca. 10 cm bevoksning ind over stien i hver side, men også at græsarealerne i siderne har en højere kote end stien. Da stien blev etableret, må det forventes at disse arealer havde en lavere kote for at sikre at vandet kan komme væk, hvilket ikke længere altid er tilfældet. Hvor der ikke er et mærkbart langsgående fald, kan det være en fordel at grave ned, så stien igen har en mindre overhøjde.

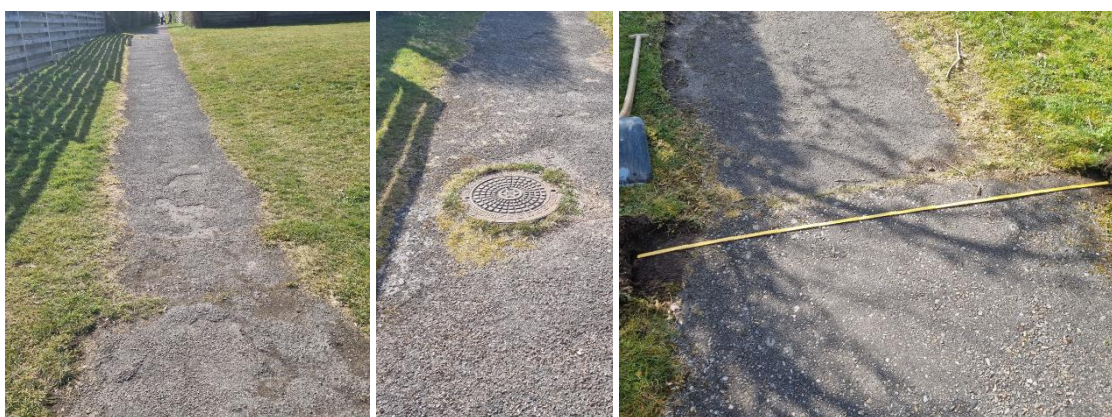
Figur 3 – Sti mellem Lindholmvej og Lejrevej

Stien er forholdsvis jævn, og har en bredde på 2 meter, når bevoksning fjernes. Mængden af bevoksning varierer, som ses af Figur 3, men er generelt på minimum 10 cm i hver side. Stien har en længde på ca. 210 m.

Stien har et delstykke, hvor der er anvendt et grovere asfaltmateriale, som kan ses af Figur 3, i forhold til den resterende belægning. Belægningen indeholder et begrænset antal tværrevner, som generelt alle har bevoksning voksende op igennem. Specielt for denne sti er en brønd, som er placeret midt i stien i den nordlige ende. Brøndens funktion er ukendt, og bør undersøges forinden arbejder for at sikre at den er i brug. I den nordlige ende er stien præget af afskalinger, som det ses af Figur 3. Stien har et markant stentab, hvor der på områder kun er begrænset mængde sten tilbage i øverste lag.

Stierne har en enkelt brønd, som ses af Figur 3. Brønden står alene, og der ses hverken afløb eller andre brønde i nærheden, som angiver brøndens formål. Brønden er fast, hvilket betyder at den står i beton, og dens kote derfor er fast. På nuværende tidspunkt står den lidt højere end belægningen, hvilket er et tegn på at belægningen har sat sig en smule siden etablering af brønden.

Brønd: Der forekommer et enkelt brønddæksel i belægningen, som det vil være nødvendigt at regulere i forbindelse med asfaltarbejdet, så den står i korrekt niveau. Dækslet står som sat i beton, og kræver derfor noget arbejde at regulere.

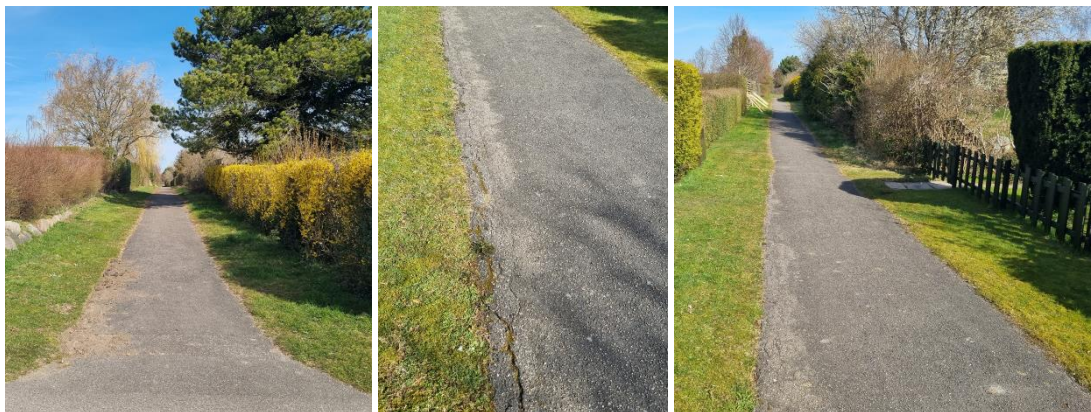
Figur 4 – Sti mellem Lejrevej og Trelleborgvej

Stien er forholdsvis jævn, og har en bredde på 2 meter, når bevoksning fjernes. Mængden af bevoksning varierer, men er generelt på minimum 15 cm i hver side. Stien har en længde på ca. 245 m.

Stien har et delstykke, hvor der er anvendt et grovere asfaltmateriale, i forhold til den resterende belægning. Belægningen indeholder et begrænset antal tværrevner, som generelt alle har bevoksning voksende op igennem. Stien har et mindre område, hvor ydersiden er knækket af. Som de tidligere belægninger lider denne også af stentab.

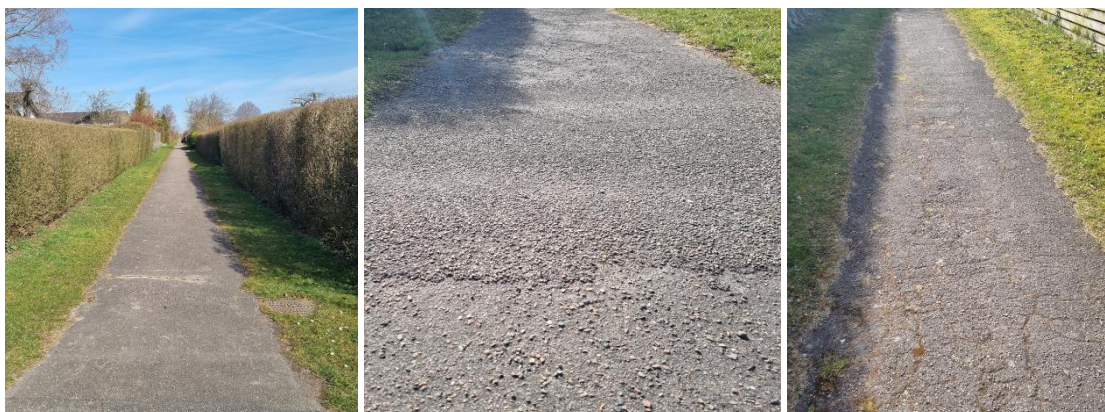
Figur 5 – Sti mellem Lejrevej og Trelleborgvej

Stiens nordlige stykke er generelt krakeleret, hvilket ses af Figur 5, eller har afskallinger af slidlaget. Belægningen er i den nordlige ende generelt ujævn. I den sydlige halvdel af belægningen, har den samme udtryk som de tre forrige beskrevne stier, hvor der er tale om tværrevner og lapninger. Stien har et område, hvor det tydeligt kan ses et belægningsskifte, hvilket ses af Figur 5. Det ligner, at der er foretaget nedgravning af rør, som derefter ikke er komprimeret ordentligt, hvilket vurderes ud fra de to tværgående sætninger. Belægningen der er afsluttet med, er ført hen over eksisterende belægning.

Denne sti kan generelt opdeles i to dele, hvor den sydlige halvdel minder om de forrige stier, mens den nordlige del er i en noget ringere tilstand.

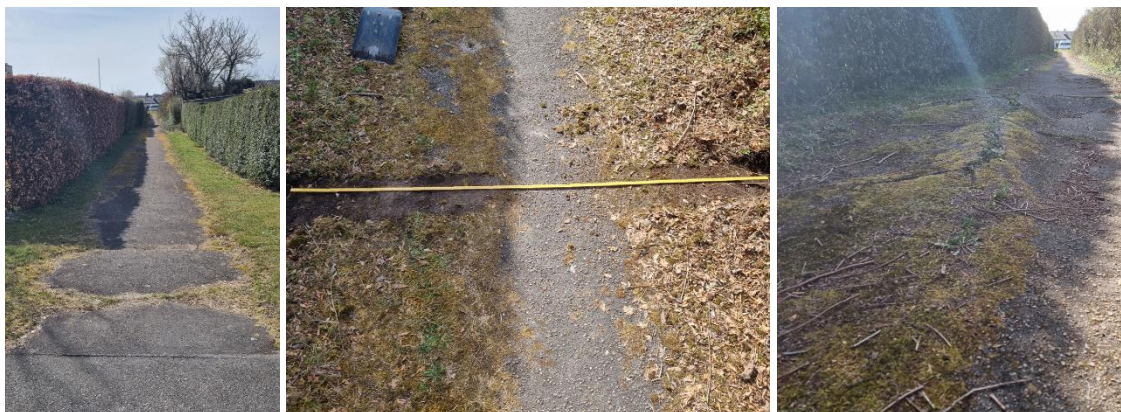
Figur 6 – Sti mellem Østerbygdvej og Vesterbygdvej

Stien er lokalt ujævn, og har en bredde på 1,9-2 meter, når bevoksning fjernes. Mængden af bevoksning varierer, men er generelt på minimum 20 cm i hver side. Stien har en længde på ca. 125 m.

Denne sti har områder, hvor bevoksningen har taget overhånd og kun efterlader ca. 50 cm sti tilbage, hvilket også ses af Figur 6. Stien har et mindre område på ca. 3-4 m, der er overtaget af træerødder, som i dette tilfælde skaber gene, grundet dennes højde. Ved den resterende del af belægningen, der er synlig, bærer den præg af revner med bevoksning. Store dele af belægningen er ikke synlige grundet bevoksning fra siderne.

Foruden lungerne, har nogle af stierne problemer med rodskader, hvilket kan ses på Figur 6. Rodskader er en besværlig størrelse, da det skal sikres at træet, som de kommer fra, stadig står stabilt selvom rødderne fjernes. Rødderne kan normalt planfræses, dog vil man, hvis de er tilpas store være nødt til at reetablere den sektion af stien, hvor rødderne har været. For de fleste rodskader vil en lokal planfræsning være tilstrækkelig, dog forventes området vist på Figur 6 at kræve ekstra arbejde.

For de sydlige stier opleves bevoksningen at indtage en større del af stien, dog har disse samme problematikker som de nordlige stier, hvilket kan ses af Figur 6 - Figur 9.

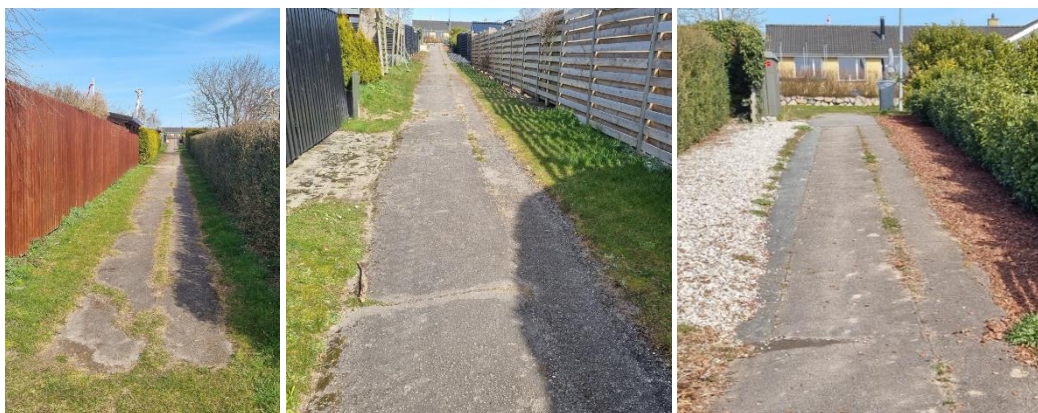
Figur 7 – Sti mellem Mirklagårdsvej og Østerbygdvej

Stien er forholdsvis jævn, og har en bredde på 1,8-1,9 meter, når bevoksning fjernes. Mængden af bevoksning varierer, men er generelt på minimum 5 cm i hver side, hvor sidearealet er grønt. Stien har en længde på ca. 125 m.

Stien har en lang revne i langsgående retning grundet kabelarbejde. Revnen står med bevoksning, som kan klart fornemmes, hvilket ses af Figur 7. Stien har ved den del, som ikke er etableret

efter gravearbejde, har som tidligere belægninger revner, både som tidligere sete tværrevner, men også i forbindelse med yderligere gravearbejder.

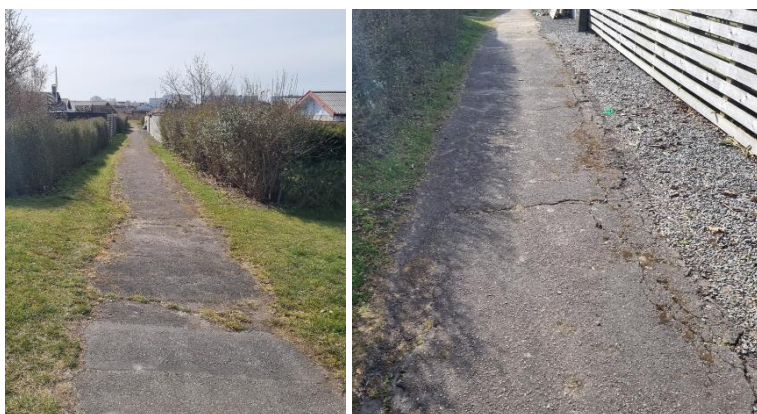
Figur 8 – Sti mellem Brattahlidvej og Miklagårdsvej

Stien er forholdsvis jævn, og har en bredde på 1,8-1,9 meter, når bevoksning fjernes. Mængden af bevoksning varierer, men er generelt på minimum 5 cm i hver side, hvor sidearealet er grønt. Stien har en længde på ca. 135 m.

Stien har tværrevner og revner langs lapper. Stien har varierende overfladebelægning, hvor gravearbejder er udbedret med en mere grov belægning. Stien har enkelte områder langs kanten med bæreevnesvigt,

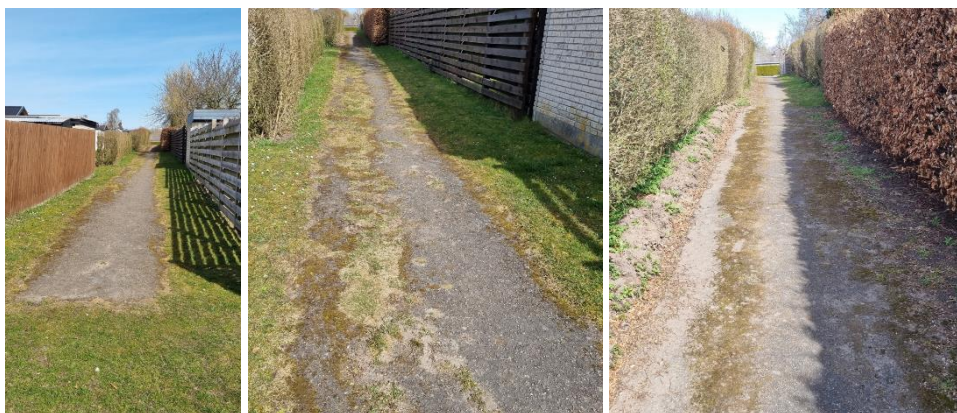
Figur 9 – Sti mellem Marklandsvej og Brattahlidsvej

Stien er forholdsvis jævn, og har en bredde på 1,8-1,9 meter, når bevoksning fjernes. Mængden af bevoksning varierer, men er generelt på minimum 5 cm i hver side, hvor sidearealet er grønt. Stien har en længde på ca. 135 m.

Stien har tværrevner og revner langs lapper. Stien har meget bevoksning over belægningen, hvilket gør det besværligt at vurdere hvad der er bevoksning gennem revner, og hvad der blot er overfladebevoksning, som simpelt kan fjernes.

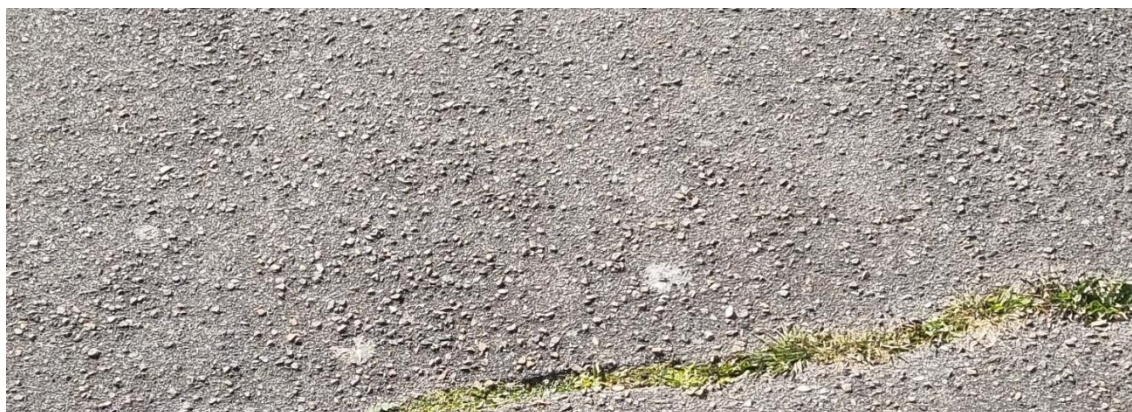
Figur 10 - Stentab og udtørring af belægningen - billede fra Trelleborgvej - Jomsborgvej

Asfaltbelægningerne ses generelt med fuldstændig "slidt" overflade, med mørteltab i så høj grad, at de øverste sten (hvis de stadig er der) har begrænset vedhold. Dette er normalt for en asfaltbelægning efter godt 50 år i brug, uden vedligehold af selve asfalten.

Slidlagets bindemiddel, bitumen, bliver med tiden ældet og hælder, hvilket betyder, at bitumen bliver mindre fleksibel, med ringere vedhæftningsevne.

Resultatet af dette er, at belægningen langsomt, næsten umærkeligt vil begynde at smuldre i overfladen, først som udtørring, dvs. tab af det finere materiale mellem skærverne i asfalten. Når den bitumen, der fastholder skærverne forsvinder, vil skærverne så efterfølgende også begynde løsne sig.

På Figur 10 ses at den bitumenomhylling der bør være ved der øverste lag er væk, og der er et begrænset antal sten tilbage som har fat i belægningen, og som nu tydeligt stikker op over belægningen.

Generelt kan siges at udtørringen på stibelægningerne er så stor, at der ikke er noget tilbage af øverste lag.

Stentab og udtørring er konstateret sammenlignelig på alle stiernes belægninger.
